Efni: Beiðni um álit Breiðafjarðarnefndar vegna skipsins Blíðu sem sökk á Breiðafirði

Niðurstöður Breiðafjarðarnefndar

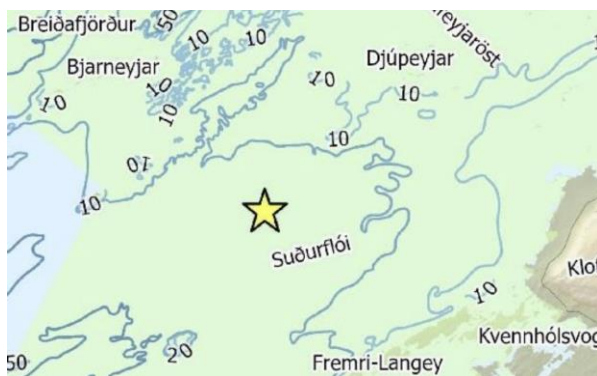
Mynd 1: Staðsetning Blíðu samkvæmt skýrslu EFLU.

Skýrsla vegna umhverfisáhrifa og mengunarhættu vegna skipsflaks Blíðu í Breiðafirði, sem var unnin af EFLU í nóvember 2021, sýnir að staðsetning skipflaksins í 39 metra dýpi sé nokkuð langt frá næstu eyju eða skeri á Breiðafirði. Það er ómögulegt að fullvissa sig um þessa staðreynd þar sem GPS hnit eru ekki tilgreind í skýrslunni og kortið sýnir illa eyjar og sker Breiðafjarðar. Samanburður við önnur kort gefur samt til kynna að skipflak Blíðu sé að öllum líkindum fyrir utan verndarsvæði Breiðafjarðar. Flakið er hins vegar nálægt mörk verndarsvæðis.
